Umweltbericht 2010

WISMUT

Titelbild: Blick von der Schmirchauer Höhe auf die Wasserbehandlungsanlage Ronneburg und den entstandenen Solarpark auf sanierter Fläche

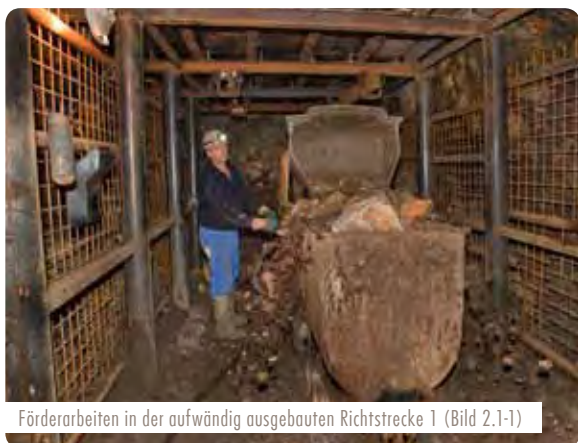
Förderarbeiten in der aufwändig ausgebauten Richtstrecke 1 (Bild 2.1-1)

bruches, eines Umgehungsgrubenbaues um das Schlemaer Deformationsgebiet für die Ableitung der Grubenwässer aus dem Schneeberger Revier. Trotz des zusätzlichen Einsatzes von Arbeitskräften konnten die geplanten Rekonstruktionsumfänge auf der Richtstrecke 1 nur zum Teil erreicht werden. Extreme bergmännische und geotechnische Verhältnisse führten zu zeitaufwändigen Mehrarbeiten beim Ausbau. Im Bild 2.1-1 ist zu sehen, unter welchen Bedingungen Förderarbeiten ausgeführt werden.

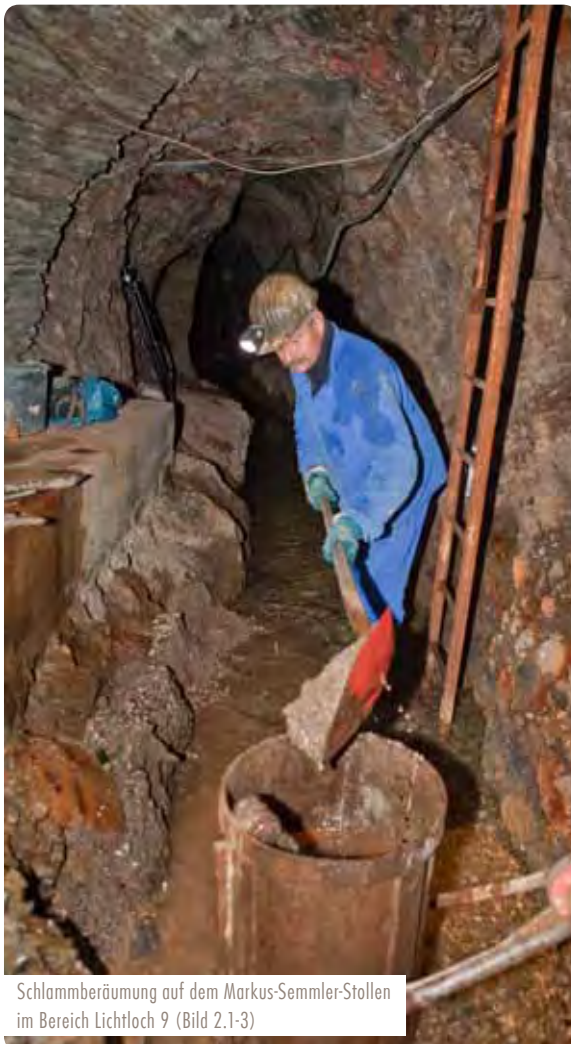
Schlammberäumung auf dem Markus-Semmler-Stollen im Bereich Lichtloch 9 (Bild 2.1-3)

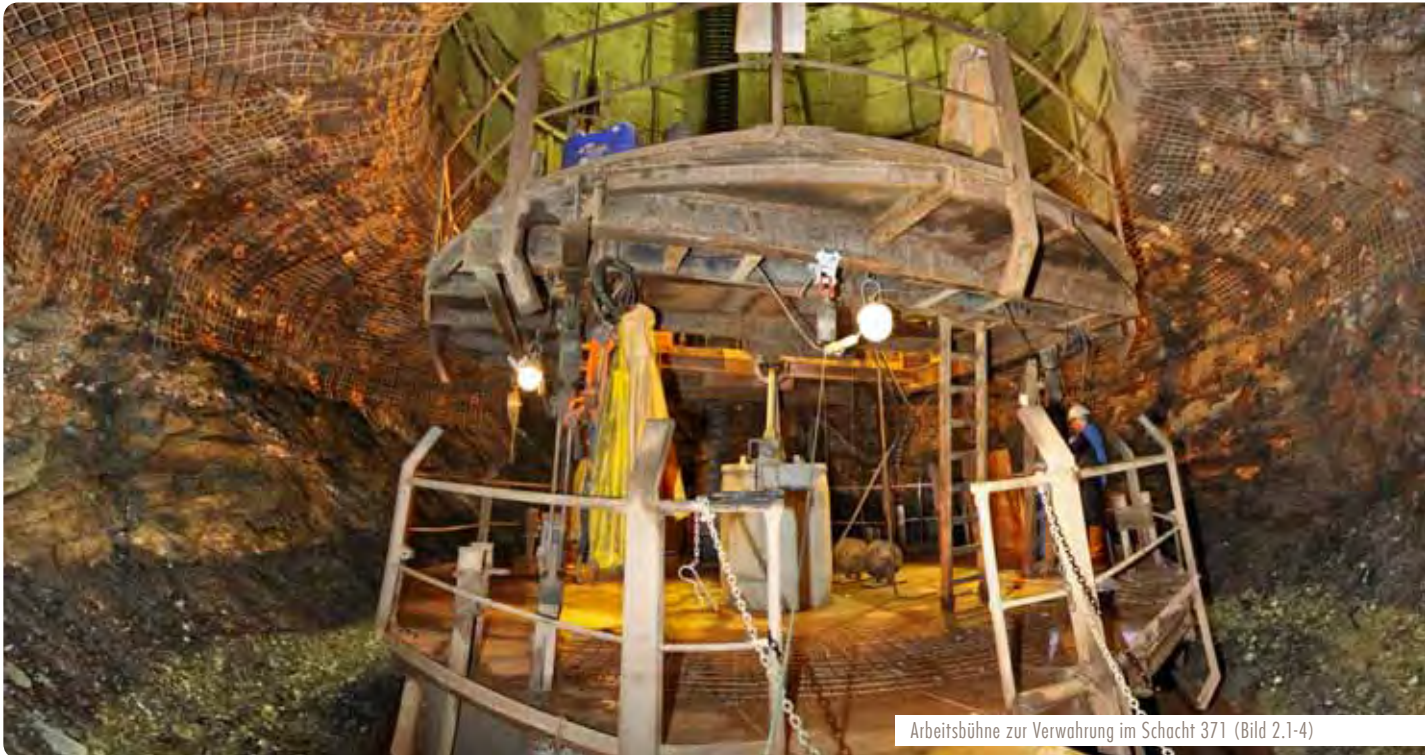
Arbeitsbühne zur Verwahrung im Schacht 371 (Bild 2.1-4)

Die schwerpunktmäßige Ausrichtung auf den Südumbruch erfordert Verschiebungen im Ablauf der übrigen Sanierungsarbeiten. So werden einzelne Verwahrungsvorhaben an tagesnahen Grubenbauen über Untersuchungsgeesenke erst ab 2014 wieder möglich sein. Die Verwahrung des Schachtes 371 wird im 1. Quartal 2011 abgeschlossen.

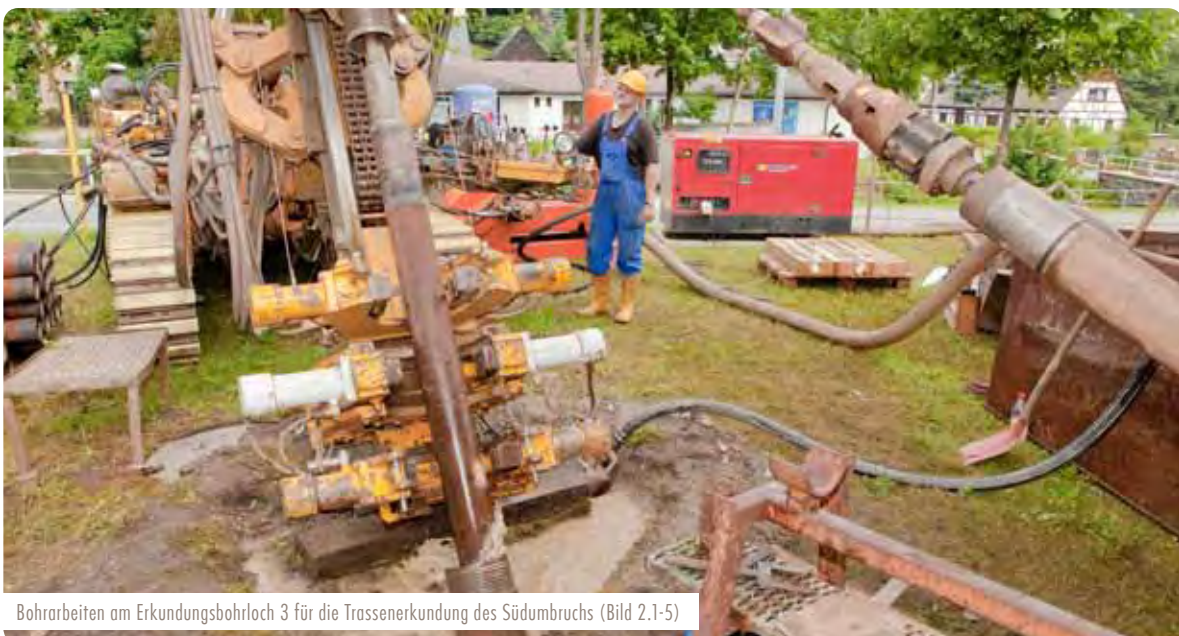
Bohrarbeiten am Erkundungsbohrloch 3 für die Trassenerkundung des Südumbruchs (Bild 2.1-5)

Im 2. Halbjahr 2010 wurden drei Erkundungsbohrungen in Oberschlema abgeteuft, an denen geophysikalische und geologisch-hydrogeologische Untersuchungen erfolgten, um die Prognosen für die Auffahrungsbedingungen des Südumbruchs zu präzisieren. Das Bild 2.1-5 vermittelt einen Eindruck, wie in der Nähe von Wohnbebauung Bohrarbeiten für die Trassenerkundung des Südumbruchs realisiert wurden.

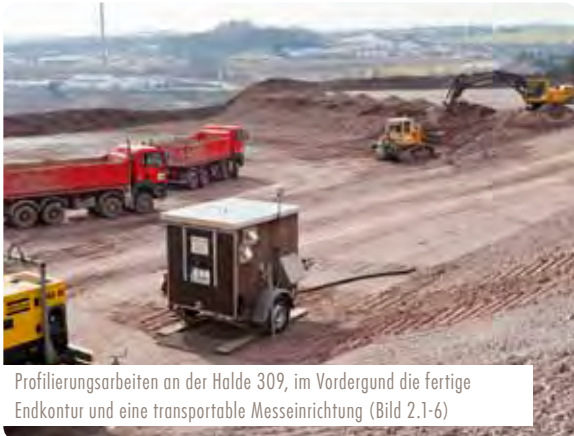
Profilierungsarbeiten an der Halde 309, im Vordergrund die fertige Endkontur und eine transportable Messeinrichtung (Bild 2.1-6)

An der Halde 309 erfolgten von Januar bis April 2010 die restlichen Rodungsarbeiten. Parallel wurden bis zum Mai und dann wieder ab Oktober die Profilierungsarbeiten zum Herstellen der Endkontur (Bild 2.1-6) weitergeführt.

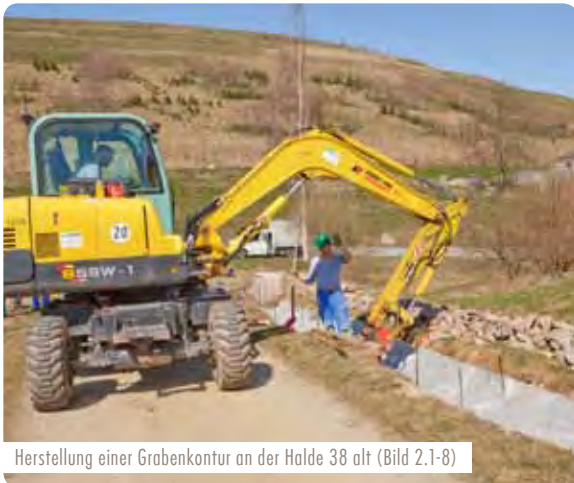
Herstellung einer Grabenkontur an der Halde 38 alt (Bild 2.1-8)

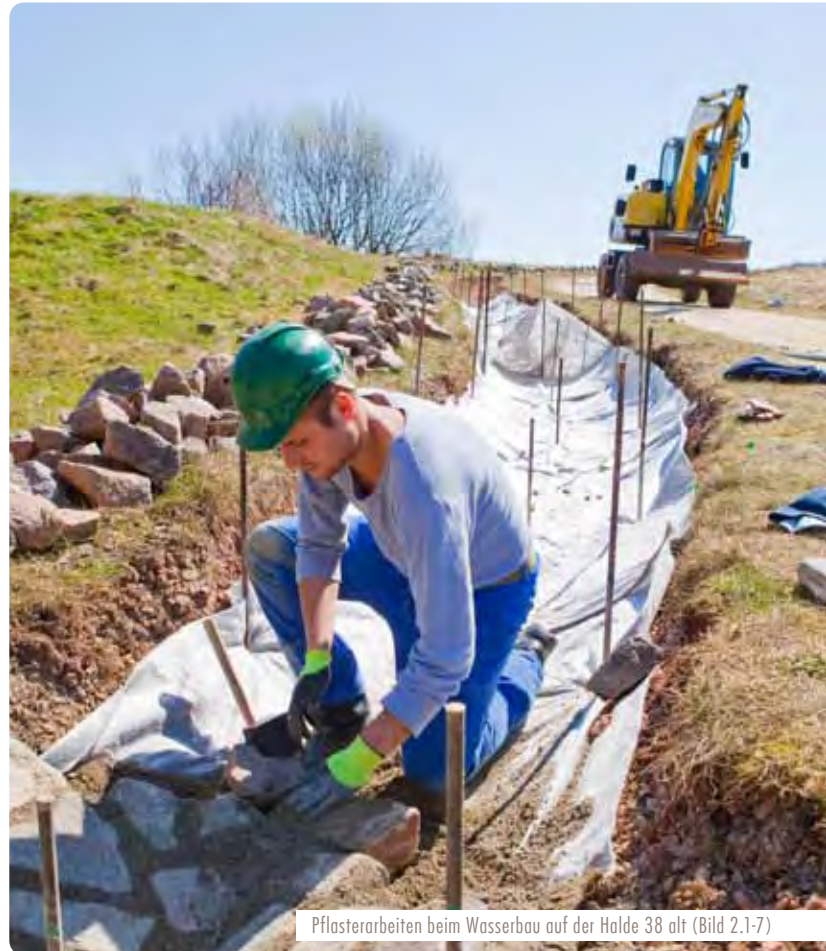
Pflasterarbeiten beim Wasserbau auf der Halde 38 alt (Bild 2.1-7)

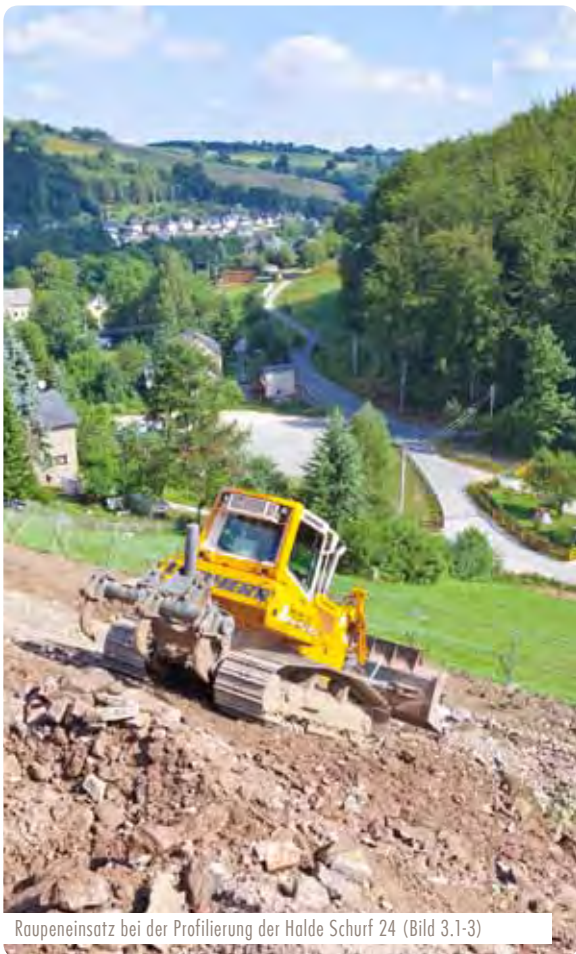
Raupeneinsatz bei der Profilierung der Halde Schurf 24 (Bild 3.1-3)

Als letzte Halde am Standort Pöhla wurde 2010 die Halde Schurf 24 (Bild 3.1-1) auf der Grundlage einer optimierten Planungsvariante, die die Herstellung der Standsicherheit mit minimalem Aufwand beinhaltete, saniert. Dazu wurden im März und April Rodungsarbeiten (Bild 3.1-2) durchgeführt und von Mai bis August die notwendigen Profilierungsarbeiten zur Herstellung der Endkontur ausgeführt. Im Bild 3.1-3 ist der Blick von der Halde Schurf 24 auf den Ortsteil Pöhla festgehalten.

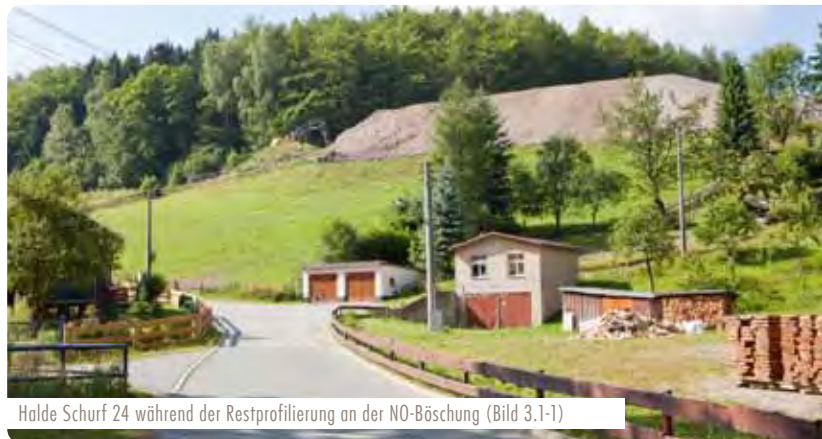
Halde Schurf 24 während der Restprofilierung an der NO-Böschung (Bild 3.1-1)

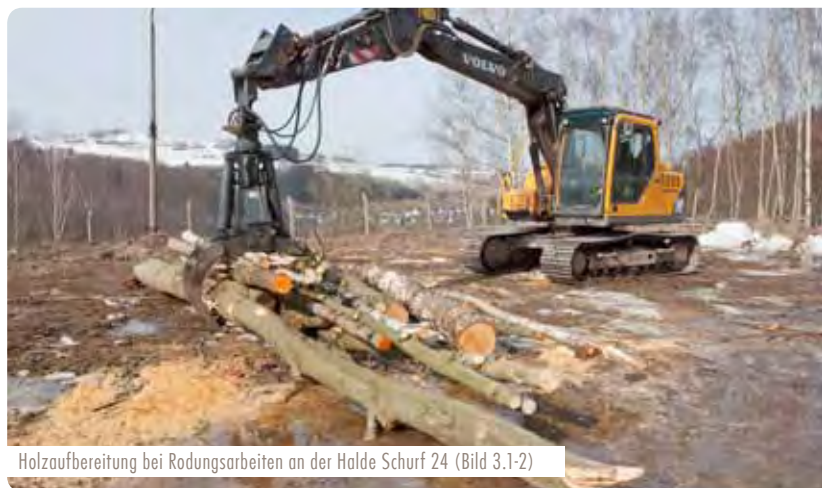
Holzaufbereitung bei Rodungsarbeiten an der Halde Schurf 24 (Bild 3.1-2)

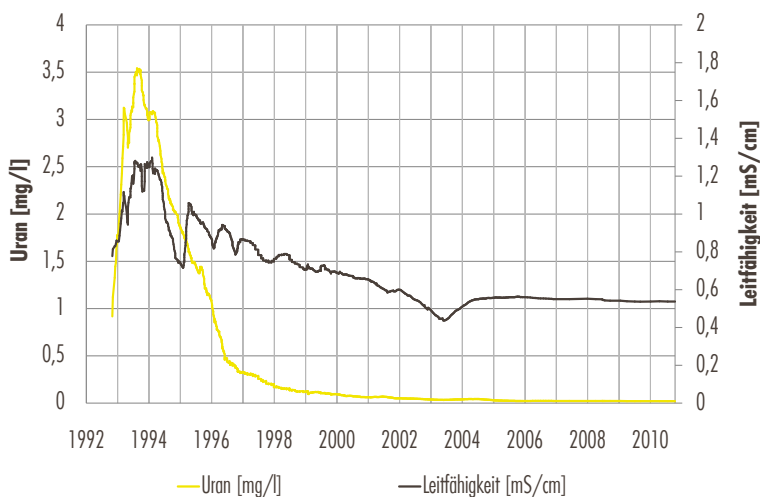
Ganglinie für Uran und Leitfähigkeit für das Flutungswasser am Standort Pöhla (Bild 3.2-1)

Der geflutete Grubenbereich ist die bestimmende Schadstoffquelle am Sanierungsstandort. Der Schadstoffaustrag über den Wasserpfad erfolgt durch das Flutungswasser, das aus dem Flutungsraum unterhalb der Hauptstollensohle überläuft und vor der Einleitung in den Schildbach/Luchsbach behandelt wird. Im Gegensatz dazu kann das auf der Hauptstollensohle separat gefasste Grubeninfiltrationswasser unbehandelt abgeleitet werden. Anhand der Ergebnisse der Umweltüberwachung nach Sanierungsabschluss konnte gezeigt werden, dass mit der Flutung zunächst ein intensiverer Stoffaustrag verknüpft war. Im Verlauf der weiteren Flutung nahmen die Konzentrationen der gelösten Hauptkomponenten (Gesamtmineralisation) und von Uran ab (Bild 3.2-1). Ein nahezu konstantes Konzentrationsniveau wurde ab 2004 beobachtet. Der starke Konzentrationsrückgang beim Uran gestattete 1998 die Einstellung der entsprechenden verfahrenstechnischen Abtrennstufe in der WBA Pöhla.

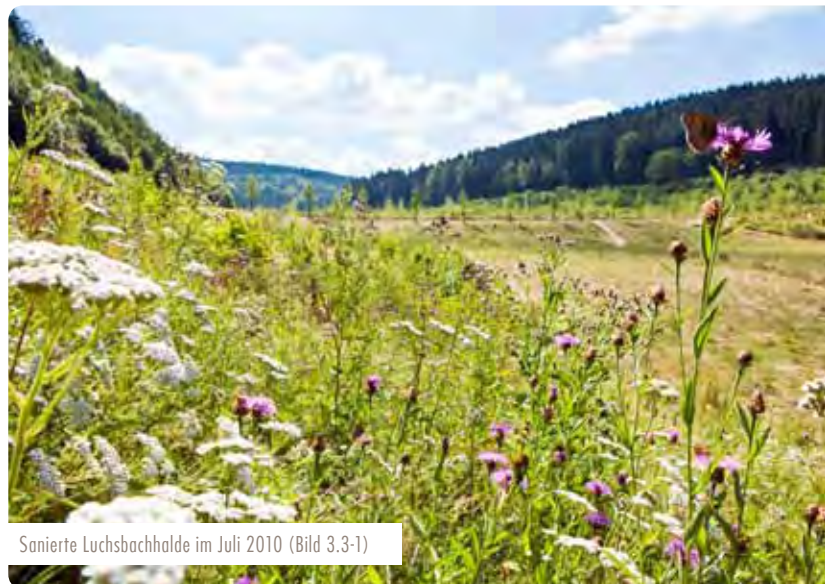
Sanierte Luchsbachhalde im Juli 2010 (Bild 3.3-1)

Das Bild 3.3-1 zeigt, dass die Sanierung der Luchsbachhalde abgeschlossen ist. An diesen Objekten sind weiterhin Pflegeleistungen zu erbringen.

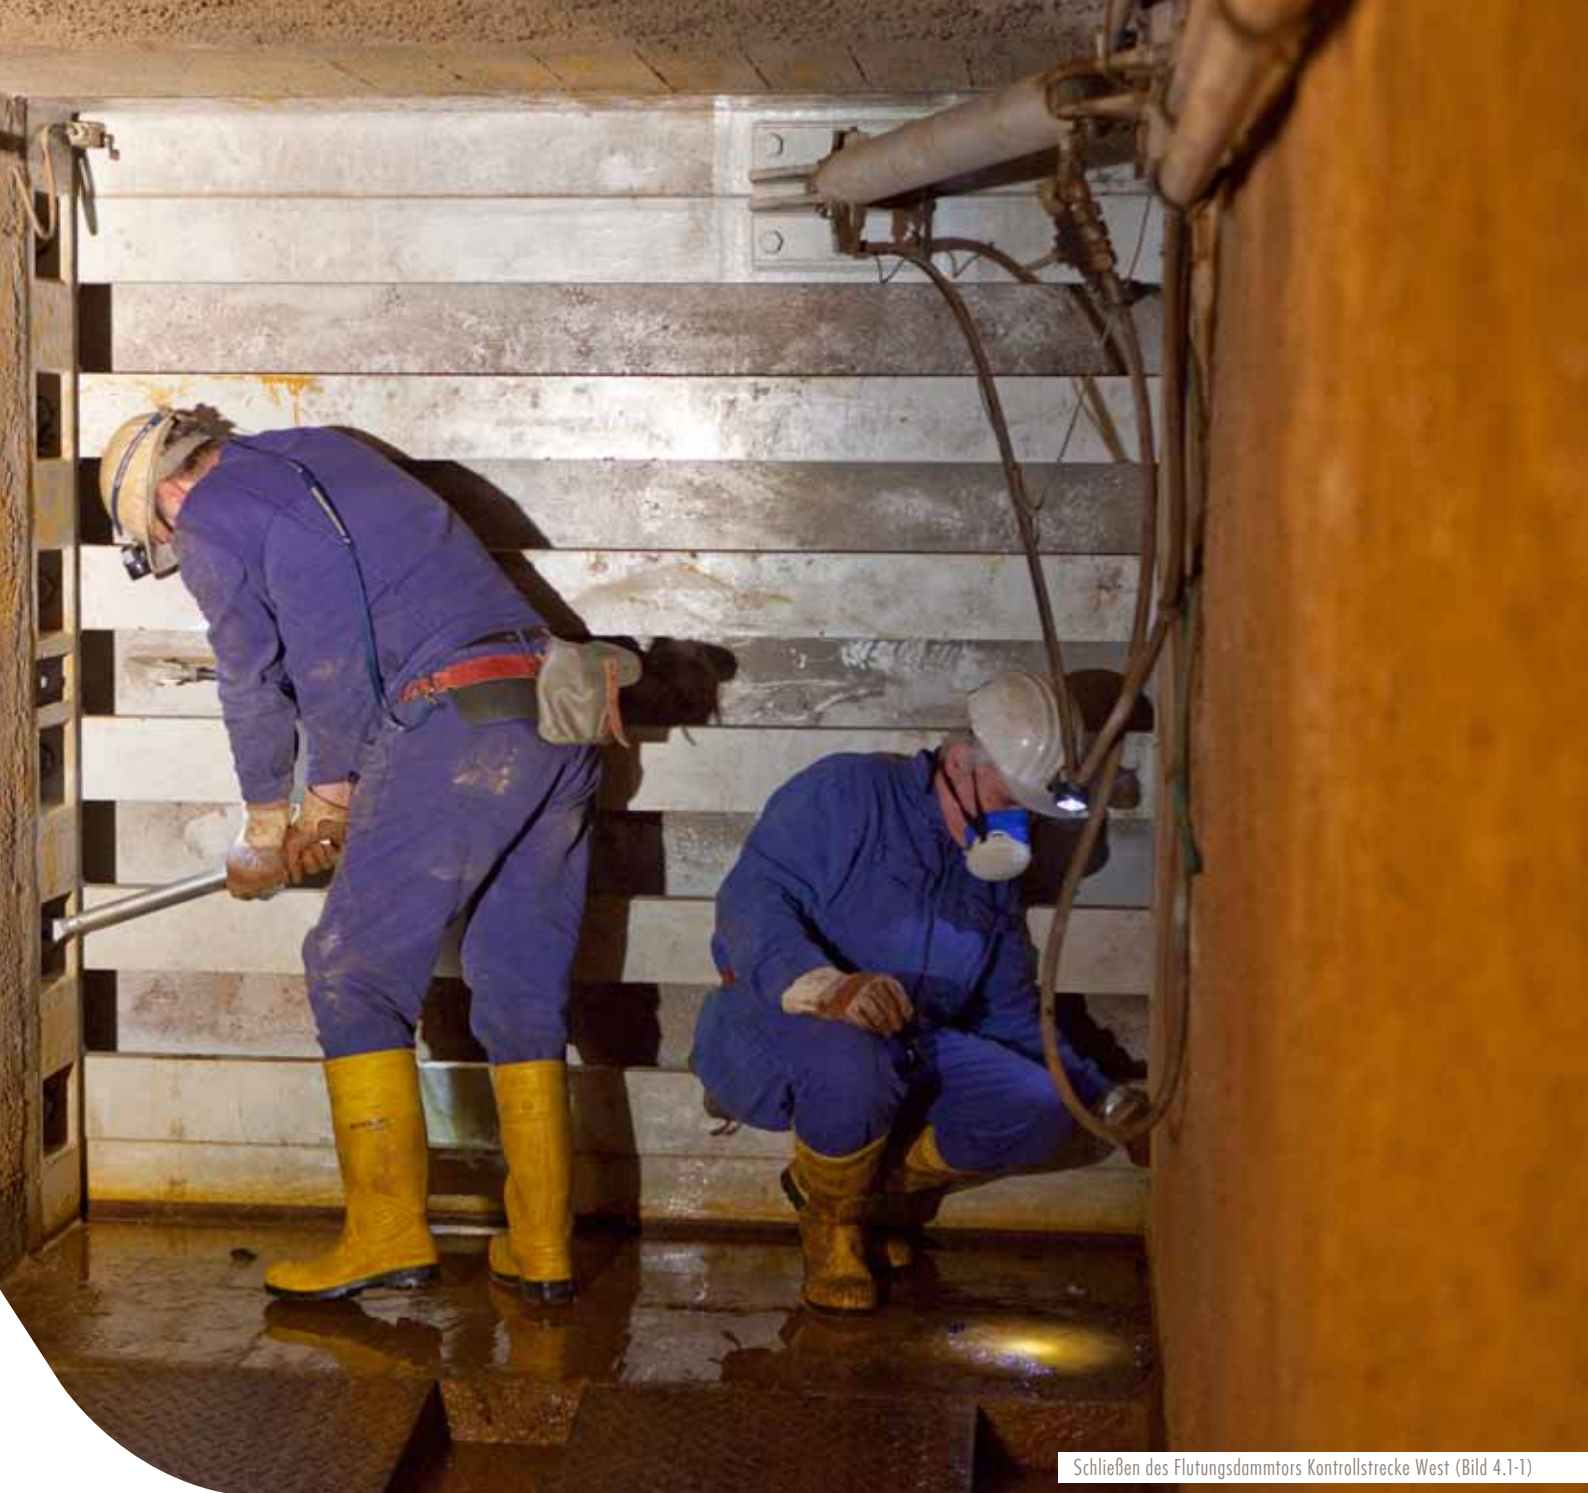
Schließen des Flutungsdammtors Kontrollstrecke West (Bild 4.1-1)

Anfang 2010 wurde die Verwahrung des Wetterbohrloches 4 abgeschlossen. Dadurch konnte anschließend die Kontrollstrecke West auf der 25-m-Sohle abgeworfen werden, indem das zweite Flutungsdammtor (Bild 4.1-1) geschlossen wurde. Die Kontrollstrecke West wurde über zwei im Schachtbereich verlegte Rohrleitungen hydraulisch an die Kontrollstrecke Nord angebunden. Durch diese hydraulische Verbindung wird das der Kontrollstrecke West zuströmende Grund- und Flutungswasser zusammen mit dem Wasser aus der Kontrollstrecke Nord über die beiden Förderbohrlöcher ausgefördert.

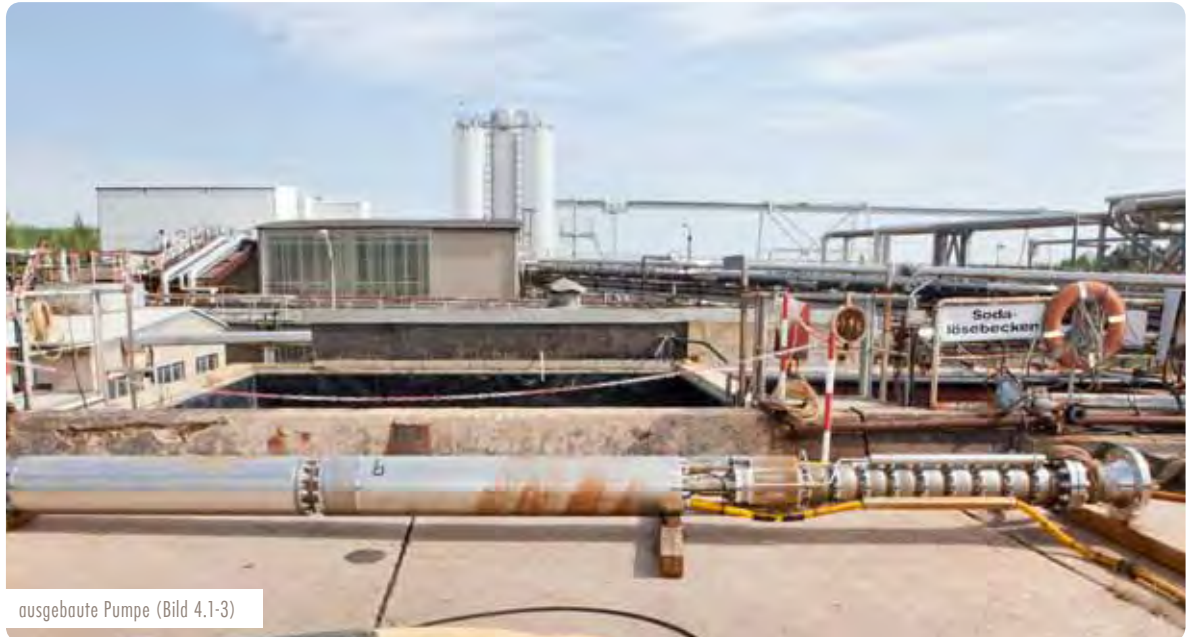
ausgebaute Pumpe (Bild 4.1-3)

Seit Oktober 2009 traten technische Probleme mit der Pumpe im FBL Aneu auf. Damit stand

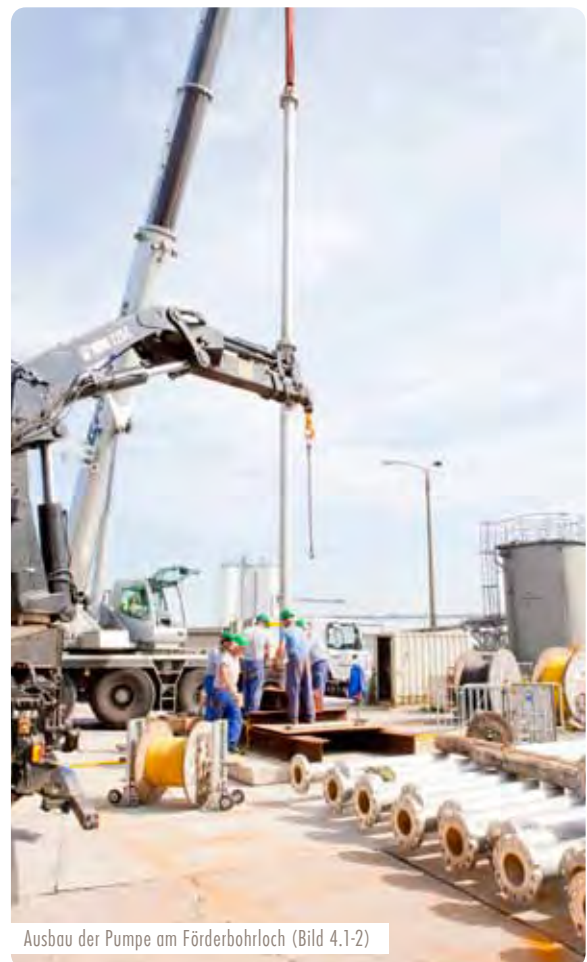
Ausbau der Pumpe am Förderbohrloch (Bild 4.1-2)

zeitweilig nur ein FBL zur Verfügung und die Förderleistung der Pumpe im FBL B musste bis auf max. 340 m³/h hochgefahren werden. Die Bilder 4.1-2 und 4.1-3 vermitteln einen Eindruck, mit welchem Aufwand der Wechsel der Pumpen verbunden ist. Die wiederholten Defekte der Pumpe im FBL Aneu wurden jeweils im Rahmen der Gewährleistung durch den Auftragnehmer behoben.

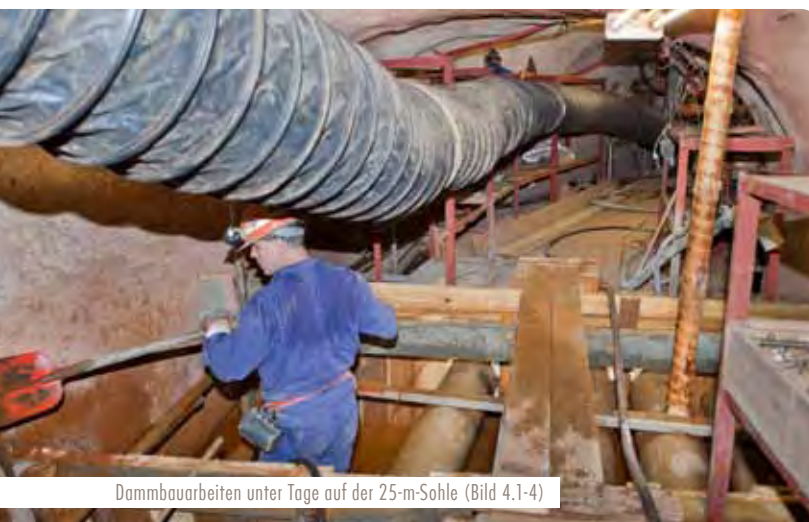
Dammbauarbeiten unter Tage auf der 25-m-Sohle (Bild 4.1-4)

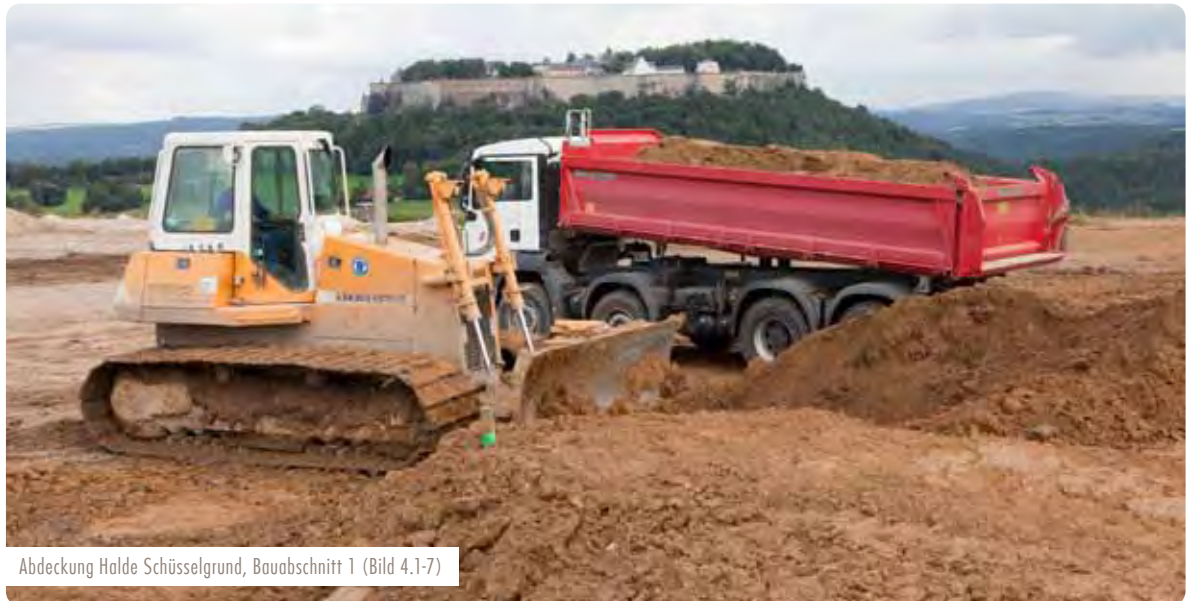
Abdeckung Halde Schüsselgrund, Bauabschnitt 1 (Bild 4.1-7)

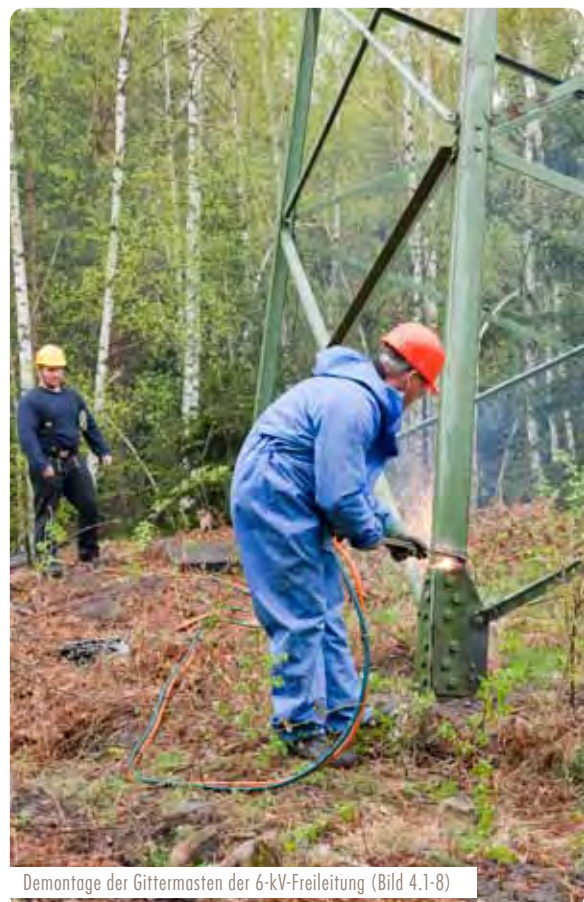
Demontage der Gittermasten der 6-kV-Freileitung (Bild 4.1-8)

die 6-kV-Freileitung auf einer Streckenlänge von 2,5 km vom Umspannwerk Leupoldishain zum bereits verwahrten Schacht 398 rückgebaut. Das beinhaltete die Demontage der Leiterseile, der 10 Stahlgittermasten sowie der dazugehörigen Fundamente. Gerade unter dem

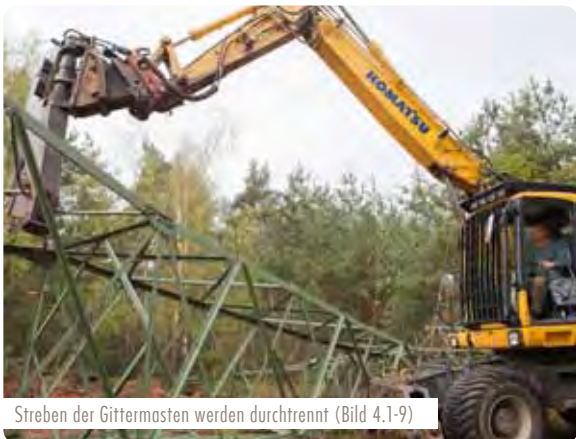
Streben der Gittermasten werden durchtrennt (Bild 4.1-9)

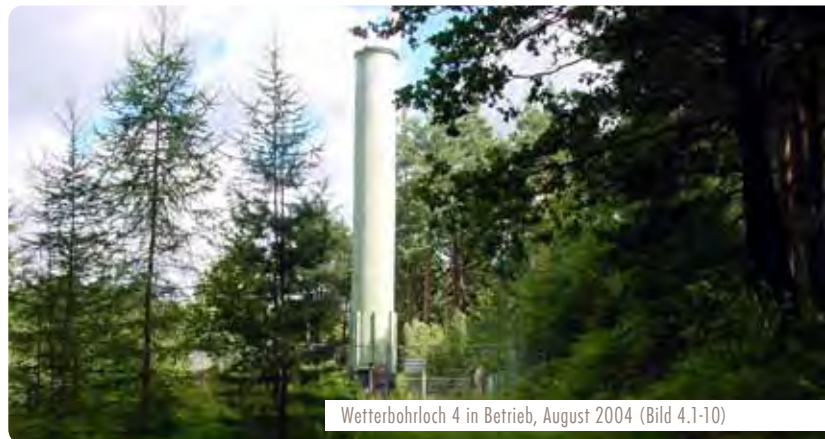
Wetterbohrloch 4 in Betrieb, August 2004 (Bild 4.1-10)

Gesichtspunkt der Landschaftsgestaltung war der Rückbau der Freileitung im Landschaftsschutzgebiet Sächsische Schweiz im Jahr 2010 ein wichtiges Sanierungsvorhaben. Ebenso ordnet sich die Sanierung der Fläche des ehemaligen, verwahten Wetterbohrlochs 4 ein. Die Aufforstung dieser in Privatbesitz befindlichen Fläche steht noch aus.

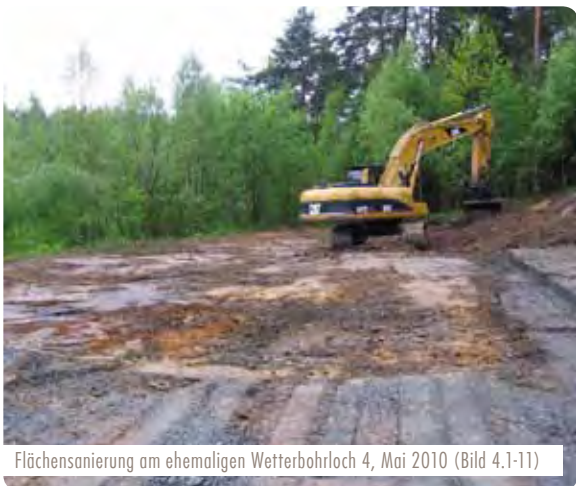
Flächensanierung am ehemaligen Wetterbohrloch 4, Mai 2010 (Bild 4.1-11)

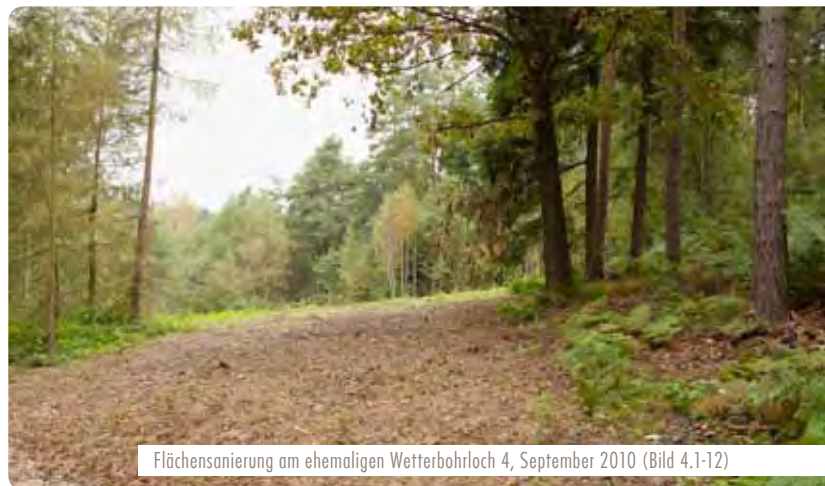
Flächensanierung am ehemaligen Wetterbohrloch 4, September 2010 (Bild 4.1-12)

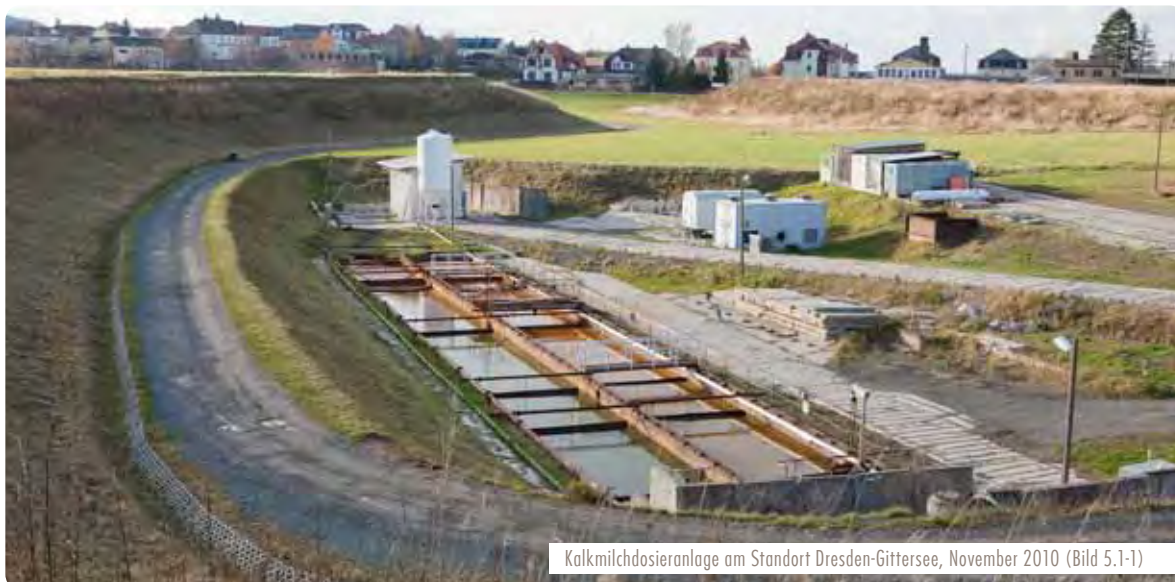
Kalkmilchdosieranlage am Standort Dresden-Gittersee, November 2010 (Bild 5.1-1)

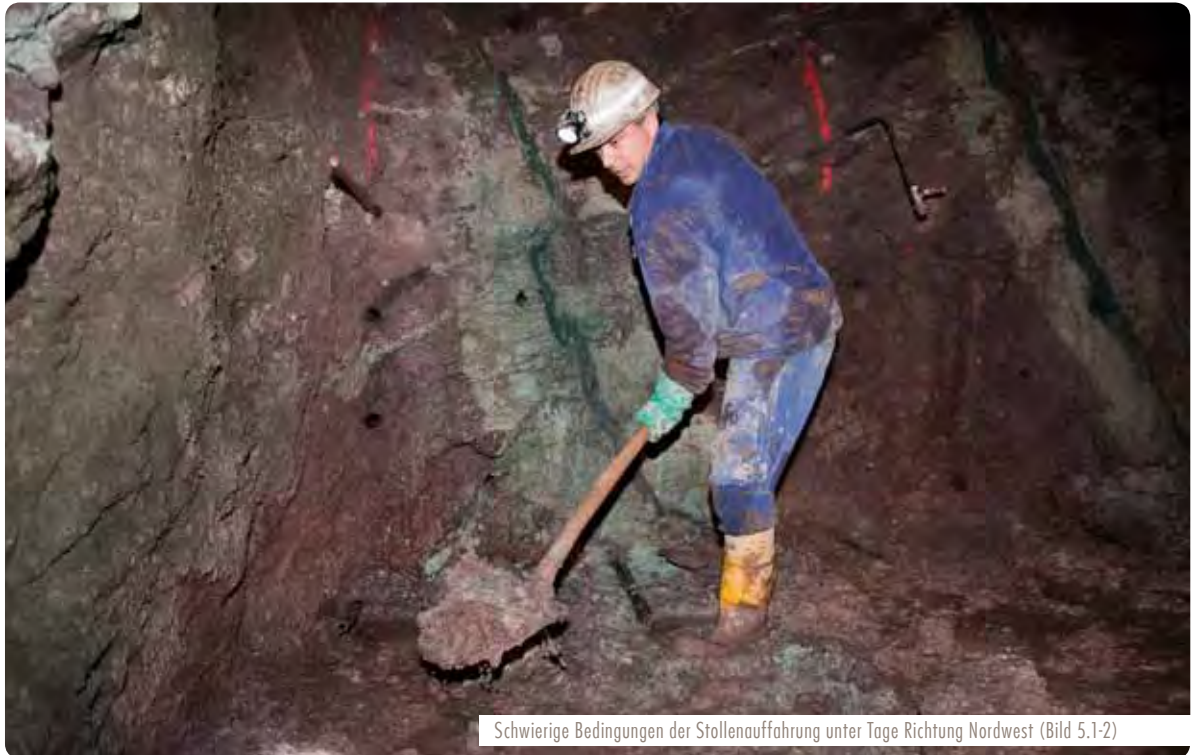
Schwierige Bedingungen der Stollenauffahrung unter Tage Richtung Nordwest (Bild 5.1-2)

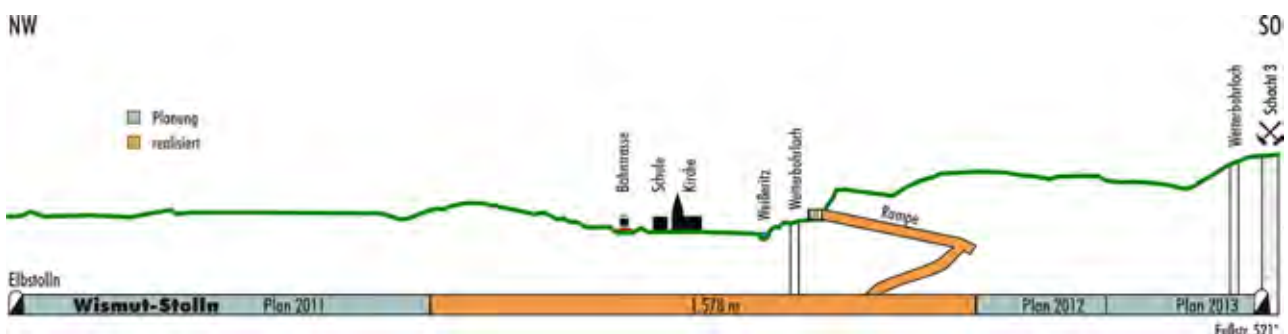
Verlauf der Rampenauffahrung und des WISMUT-Stollns, Bearbeitungsstand Dezember 2010 (orange = realisiert, blaugrau = Planung), geplante Gesamtlänge ca. 2.900 m (Bild 5.1-3)

im ehemaligen Steinbruch Osterberg. Diese wurde im Januar 2008 fertiggestellt. Vom Fuß der Rampe wird der Stolln Richtung Schacht 3 nach Südost und Richtung Tiefer Elbstolln nach Nordwest aufgefahren. Die Auffahrung erfolgt im Bohr-Sprengvortrieb (Bild 5.1-2) und wird eine Gesamtlänge von ca. 2.900 m haben. Im Jahr 2010 wurde der Stolln mit 412 m Vortrieb ausschließlich nach Nordwest aufgefahren. Ende 2010 war damit ein Auffahrungsstand nach NW von 874 m erreicht. In Richtung Südost erfolgte in 2010 kein Vortrieb.

Im Bild 5.1-3 ist der Verlauf der Auffahrung im Profil schematisch zu sehen, Bild 5.1-4 zeigt den aktuell realisierten Trassenverlauf auf einer topografischen Karte.

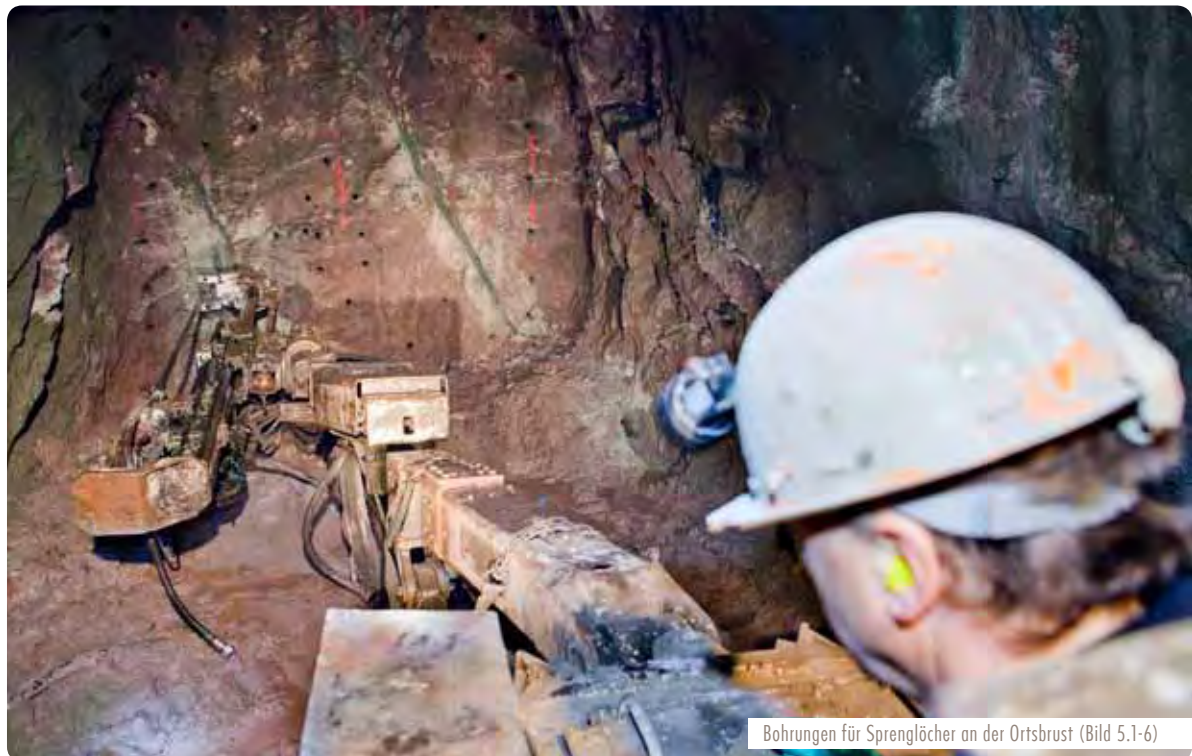
Bohrungen für Sprenglöcher an der Ortsbrust (Bild 5.1-6)

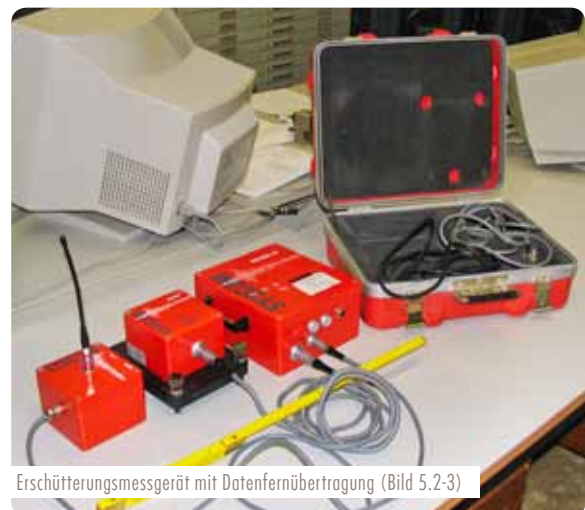
Erschütterungsmessgerät mit Datenfernübertragung (Bild 5.2-3)

Seit Beginn der Arbeiten zur Auffahrung erfolgt entsprechend der geltenden Nebenbestimmungen eine seismische Überwachung an der Tagesoberfläche. Dazu werden zwei Erschütterungsmessgeräte eingesetzt, die dem jeweiligen Auffahrungsstand angepasst, in Kellern von Gebäuden installiert werden.

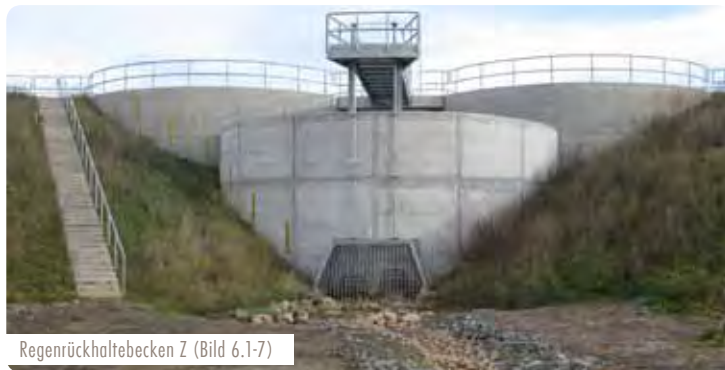
Regenrückhaltebecken Z (Bild 6.1-7)

gehalten. Das dafür zur Verfügung stehende Stauraumvolumen beträgt 141.000 m³. Die im Bild 6.1-7 aus der Mitte des Rückhaltebeckens erstellte Fotoaufnahme vermittelt einen Eindruck vom Höhengniveau im Regenrückhaltebecken. Dieses Becken ist als Trockenbecken konzipiert und damit im Regelfall leer. Es wird als ungesteuertes Becken mit fest eingestellter Abflussdrossel betrieben.

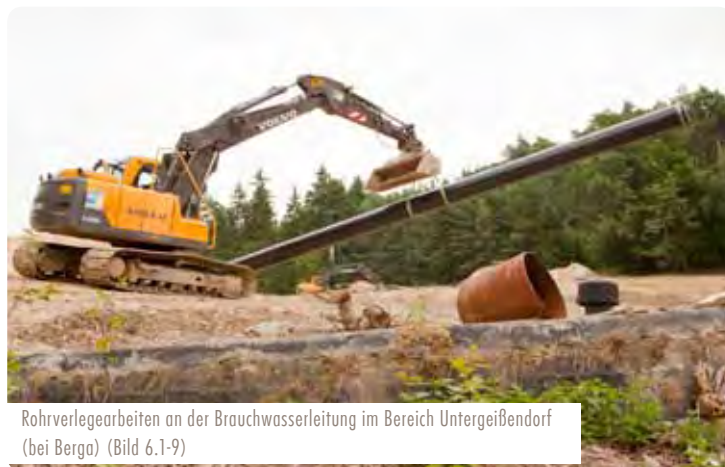
Rohrverlegearbeiten an der Brauchwasserleitung im Bereich Untergeißendorf (bei Berga) (Bild 6.1-9)

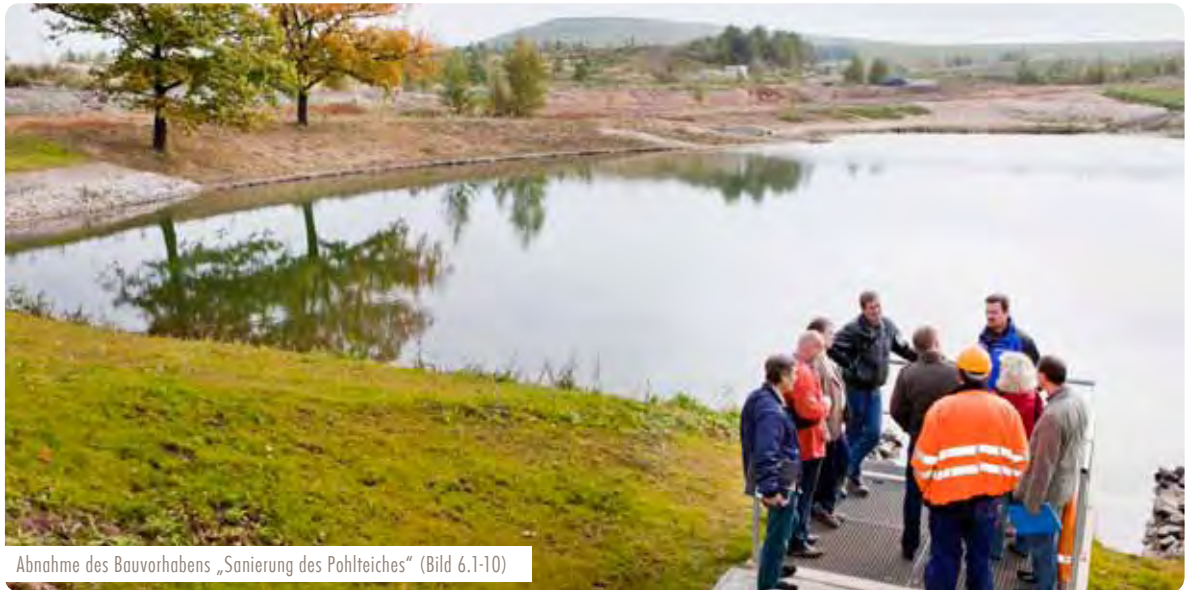
Abnahme des Bauvorhabens „Sanierung des Pohlteiches“ (Bild 6.1-10)

Im Oktober 2010 fand die im Bild 6.1-10 gezeigte wasserrechtliche Abnahme des Bauvorhabens „Sanierung des Pohlteiches“ bei Kauern statt. Der Pohlteich war Teil der bergbaulichen Wasserhaltung und wurde als Absetzbecken genutzt. Vertreter der Oberen Wasserbehörde, der Thüringer Landesanstalt für Umwelt und Geologie, des Thüringer Landesbergamtes und der Gemeinde Kauern überzeugten sich

vor Ort von der Qualität der geleisteten Arbeit. Wie bereits durch die Untere Naturschutzbehörde des Landkreises Greiz wurde auch durch die Behördenvertreter des Freistaates Thüringen der Wismut GmbH eine gute Facharbeit attestiert und das Erreichen des Sanierungszieles bestätigt. Damit ist die Voraussetzung gegeben, das Gelände der Öffentlichkeit zugänglich zu machen.

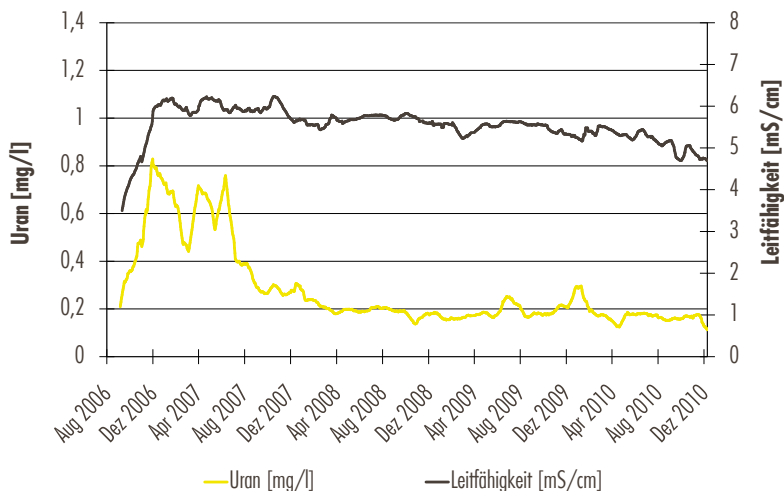
Ganglinie für Uran und Leitfähigkeit für das gefasste Wasser aus dem Gessental, welches in der WBA Ronneburg behandelt wird (Bild 6.2-1)
