Umweltbericht 2010

WISMUT

Titelbild: Blick von der Schmirchauer Höhe auf die Wasserbehandlungsanlage Ronneburg und den entstandenen Solarpark auf sanierter Fläche

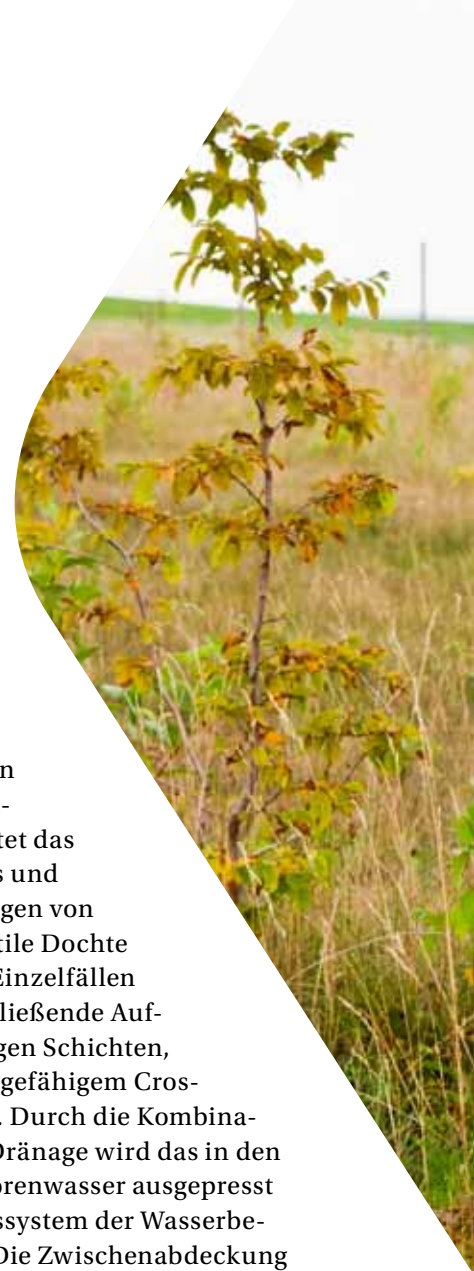
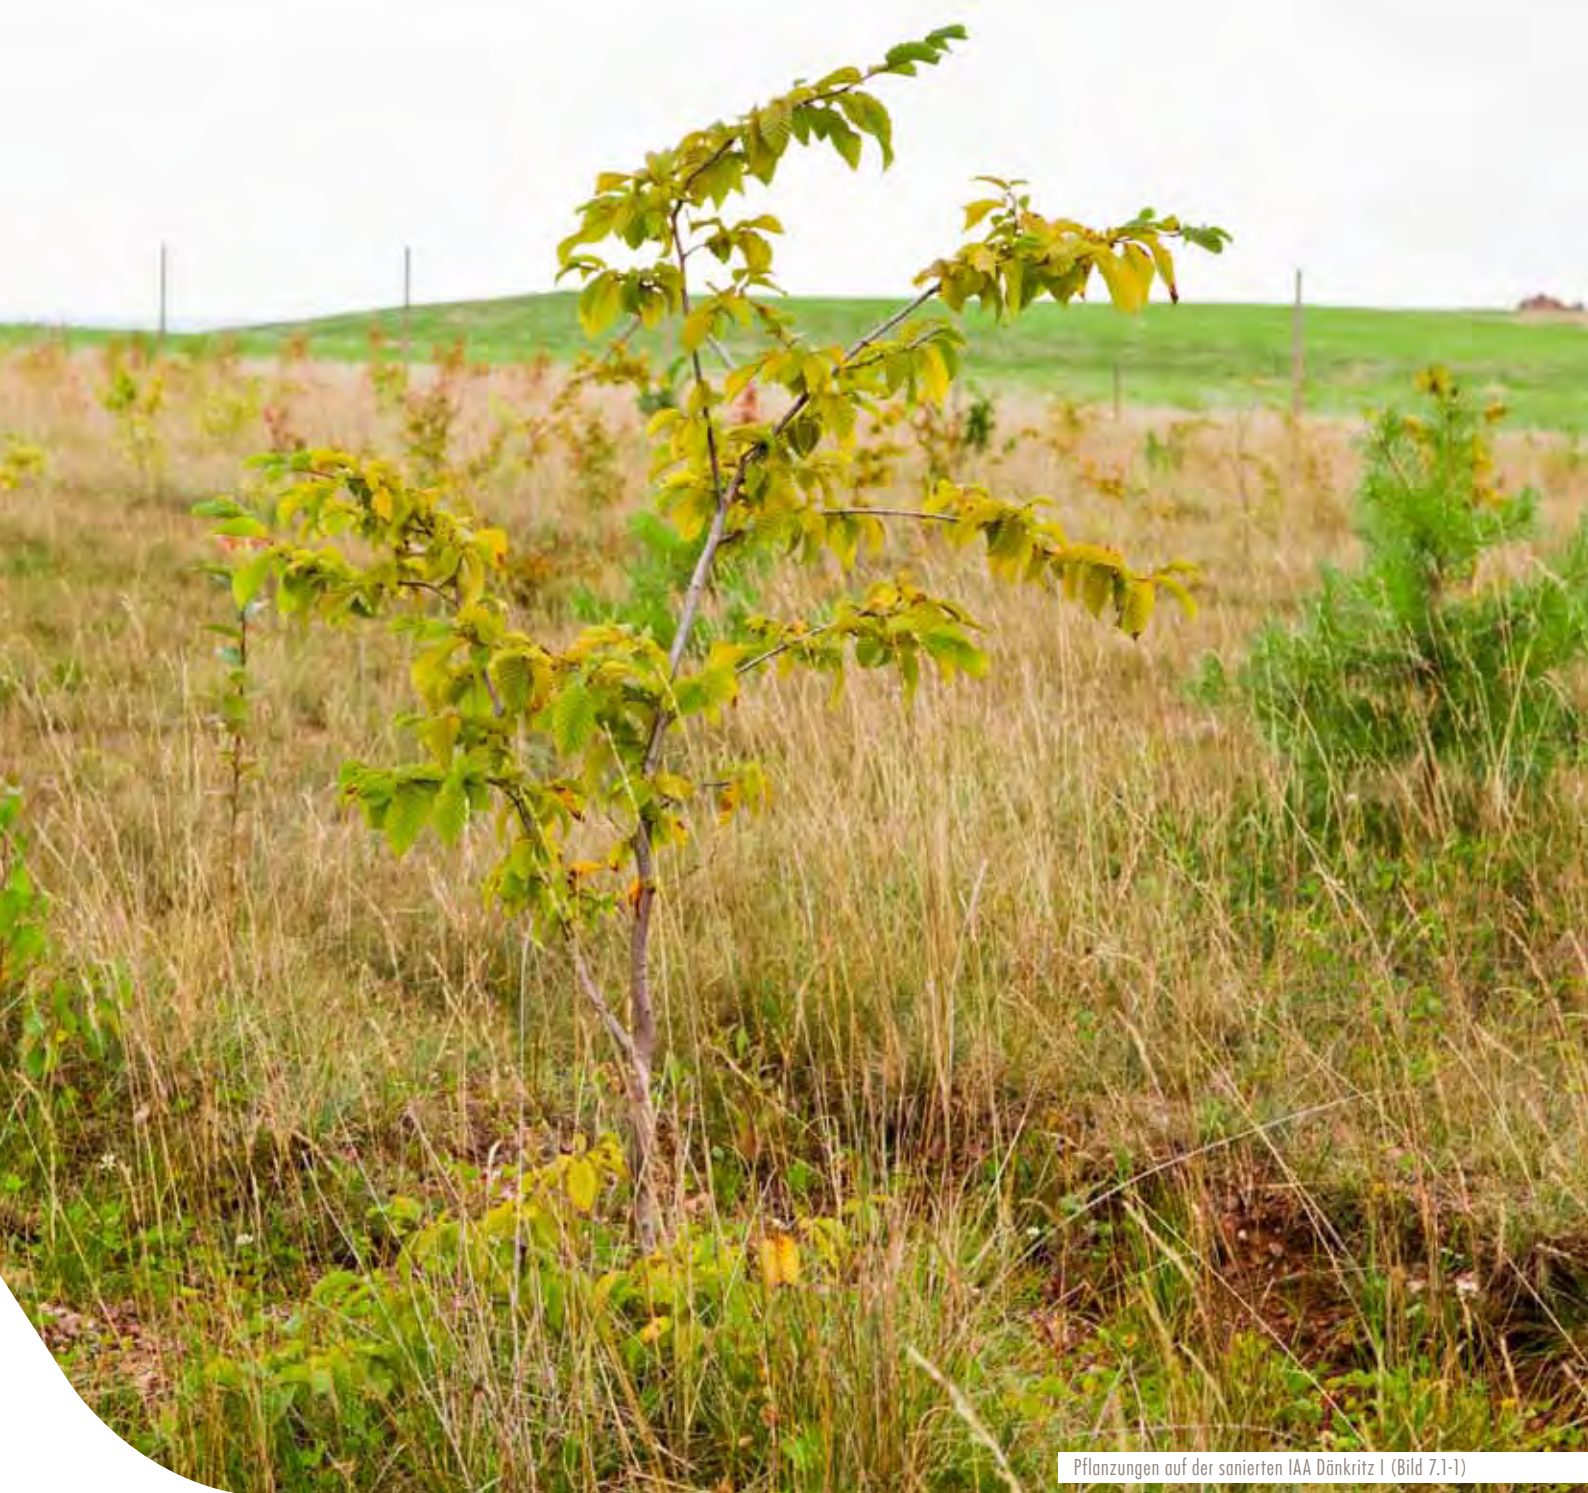
Pflanzungen auf der sanierten IAA Dänkritz I (Bild 7.1-1)

Die Arbeiten zur Konturierung und Endabdeckung der Absetzanlage Dänkritz I an der Nordperipherie der IAA Helmsdorf sind bereits abgeschlossen. Der Damm- sowie der Beckenbereich wurden begrünt und bepflanzt. Ein Ausschnitt der Anpflanzung ist im Bild 7.1-1 zu sehen. Im Jahr 2010 wurden die Arbeiten zur Herstellung des sogenannten Kronengerinnes

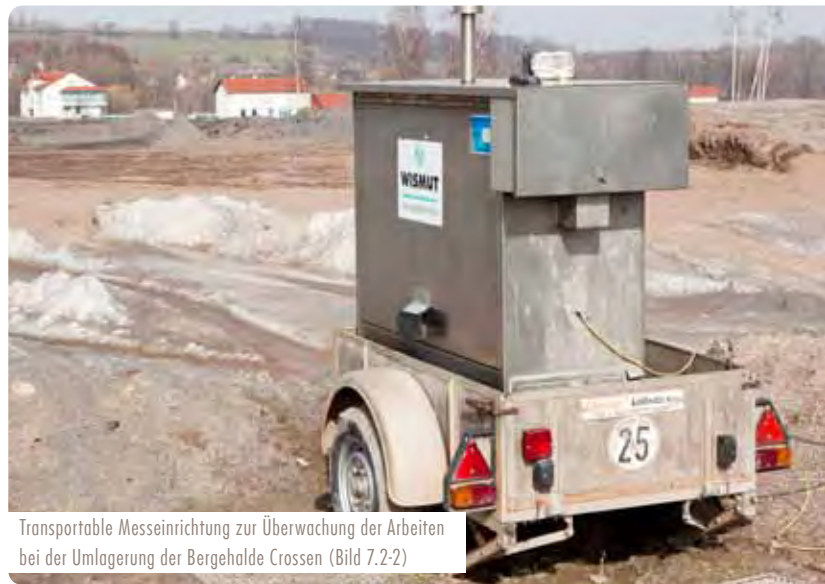
Transportable Messeinrichtung zur Überwachung der Arbeiten bei der Umlagerung der Bergehalde Crossen (Bild 7.2-2)

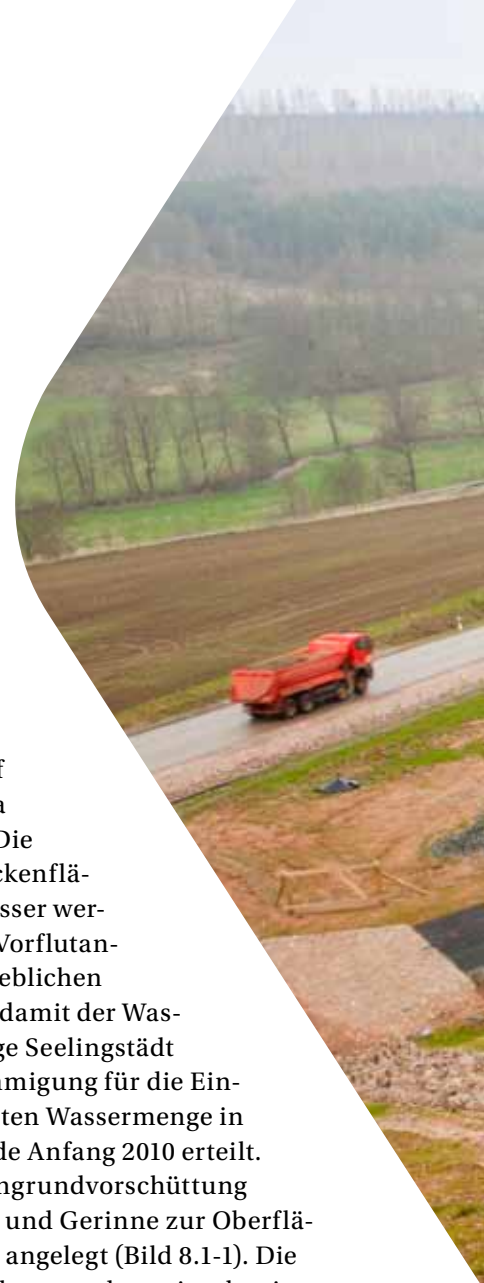
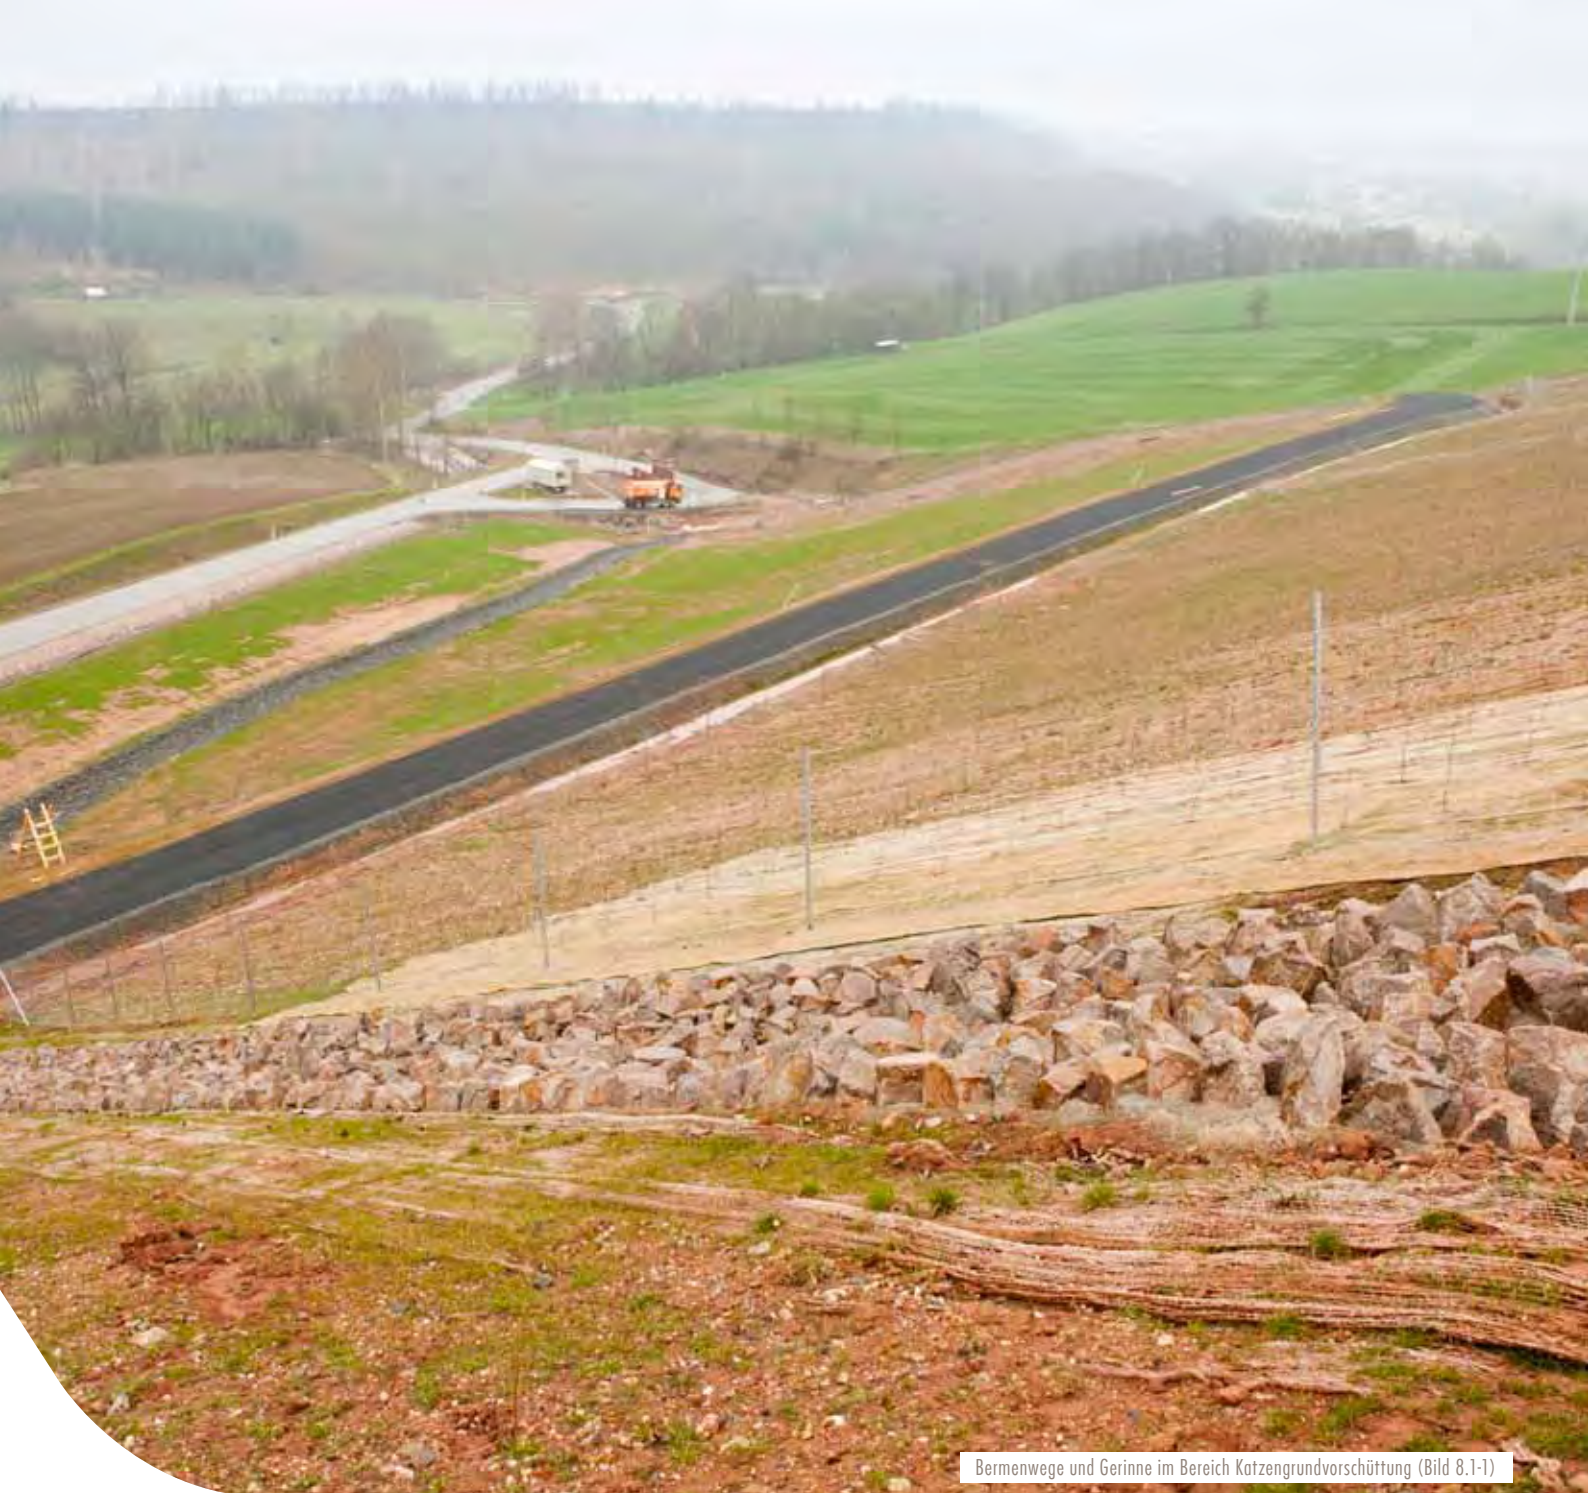
Bermenwege und Gerinne im Bereich Katzensgründvorschüttung (Bild 8.1-1)

Die im Jahr 2004 im Becken A begonnene Endabdeckung wurde im Jahr 2010 im Beckeninernen des Beckens B auf einer Fläche von etwa 12 ha weitergeführt. Die auf den sanierten Beckenflächen anfallenden Wässer werden bis zum Bau der Vorflutverbindungen dem betrieblichen Fassungssystem und damit der Wasserbehandlungsanlage Seelingstädt zugeführt. Die Genehmigung für die Einleitung einer begrenzten Wassermenge in den Finkenbach wurde Anfang 2010 erteilt. Im Bereich der Katzengrundvorschüttung wurden Bermenwege und Gerinne zur Oberflächenwasserableitung angelegt (Bild 8.1-1). Die endabgedeckten Flächen wurden zeitnah mit Rasenansaat und Gehölzanzpflanzungen versehen.

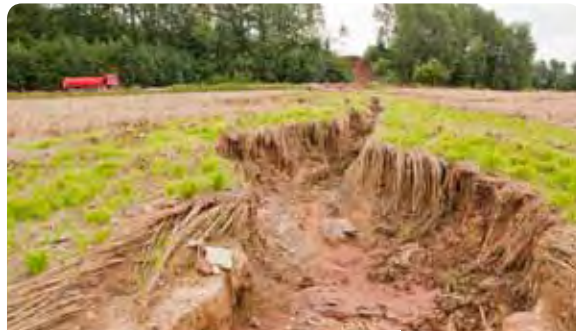
Erosionsrinne nach Starkregenereignis (Bild 8.1-2)

Durch Starkniederschlagsereignisse im Sommer 2010 kam es zu Erosionserscheinungen im westlichen Vorland der IAA Trünzig (Bild 8.1-2). Weitere Informationen zu den Quartalswerten Niederschlag und Lufttemperatur am Standort Seelingstädt enthält die Anlage 1. Das zusätzlich abfließende Oberflächenwasser eines großen Einzugsbereiches außerhalb der Absetzanlage überspülte die Kreisstraße K 525 nach Großkundorf. Das dabei von Grünflächen und Feldern abgetragene Bodenmaterial blockierte zeitweise die Straße.

Die eingetretenen Schäden wurden vollständig beseitigt. Im Jahr 2011 ist vorgesehen, die bereits geplante Oberflächenwasserableitung zur Culmitzsch, u. a. auch mit einem Durchlassbauwerk durch die K 525, fertig zu stellen.

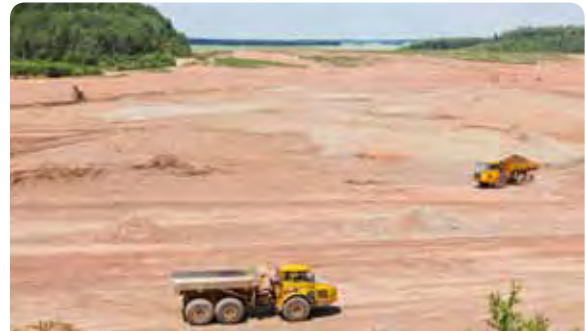
Einbau von Haldenmaterial zur Konturierung des Beckens B (Bild 8.1-3)

Im Becken B wurde der Einbau von Haldenmaterial aus dem Abtrag der Waldhalde mit einem Umfang von 689.000 m³ fortgesetzt. Zur Minimierung der Beeinträchtigung der Ortslage Wolfersdorf durch Bauarbeiten werden die Arbeiten auf der Waldhalde weiterhin hinter belassenen Schutzdämmen bzw. vorhandenem Baumbewuchs in Richtung Wolfersdorf ausgeführt. Alle Arbeiten werden durch eine ökologische Bauüberwachung begleitet. Auf vier Hektar konturierter Fläche wurde eine 0,5 m mächtige Sauberkeitsschicht aufgebracht und begrünt. Im Bild 8.1-3 ist der flächige Einbau des Haldenmaterials mit den entsprechenden Transportgeräten zu sehen.

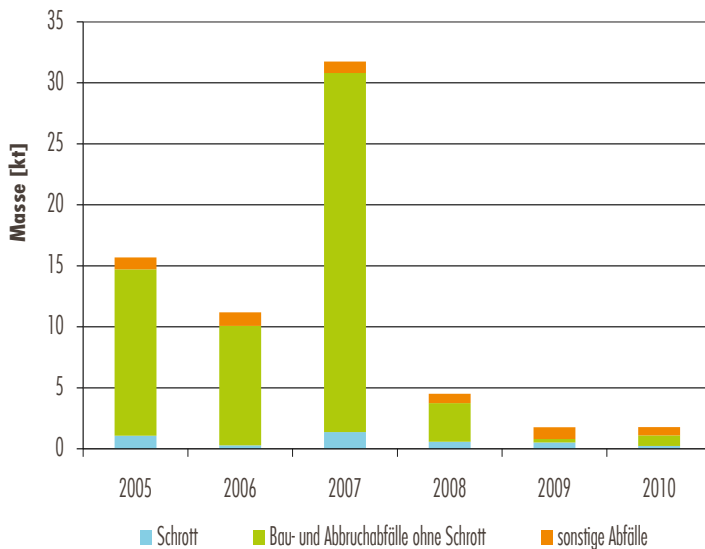
Abfallaufkommen der Wismut GmbH von 2005 bis 2010 (Bild 9.1-1)

Mit einem Gesamtabfallaufkommen von ca. 1.800 t hat die Wismut GmbH im Berichtszeitraum das seit zwei Jahren sehr niedrige Niveau beibehalten. Ausschlaggebend für dieses Ergebnis waren geringe Umfänge an Rückbaumaßnahmen. Das Bild 9.1-1 zeigt, dass

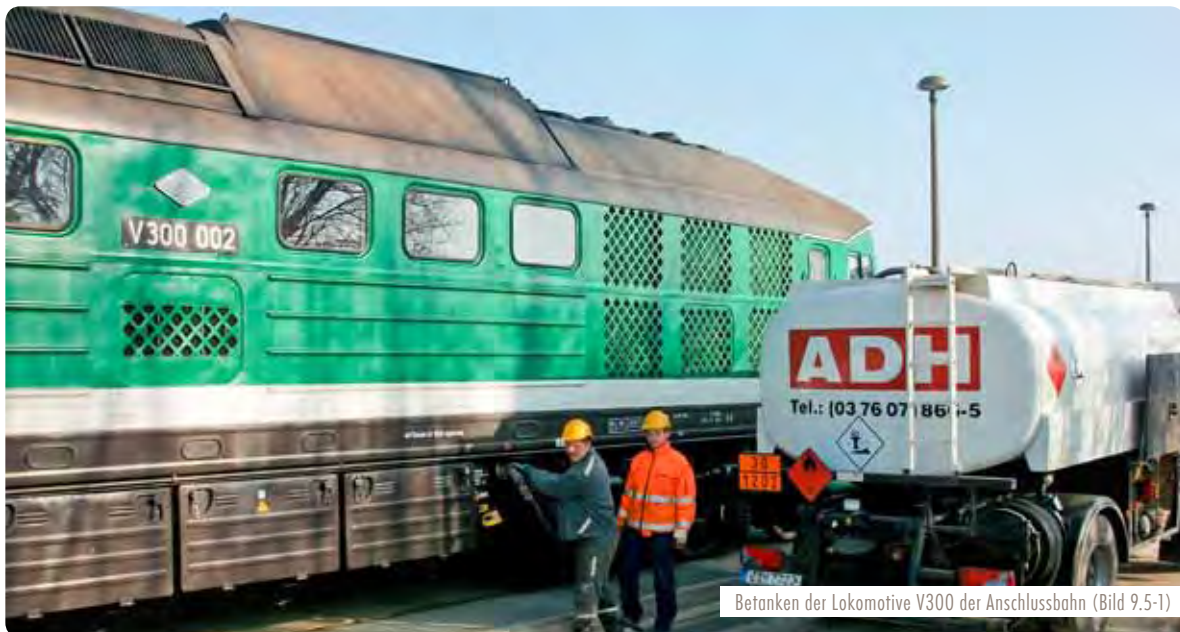
Betanken der Lokomotive V300 der Anschlussbahn (Bild 9.5-1)

Im vergangenen Jahr wurden in allen drei Niederlassungen von Wismut insgesamt 4,2 Mio. Liter Kraftstoff getankt. Wie im Bild 9.5-1 gezeigt, werden die Fahrzeuge fast ausschließlich Vorort betankt. Ein geringerer Teil von 12 % (0,493 Mio. Liter) wurde an öffentlichen Tankstellen getankt. Im Bild 9.5-2 ist der Verbrauch an Diesel/Biodiesel dargestellt.

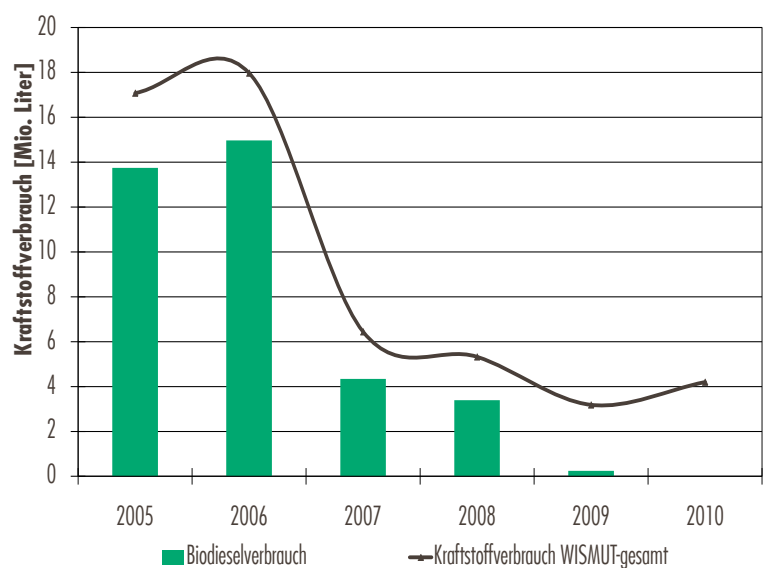
Dieselmotorkraftstoffverbrauch der Wismut GmbH von 2005 bis 2010 (Bild 9.5-2)
